Mejoramiento de la vivienda típica de adobe de la localidad Unión de las Peras, Municipio de Malinaltepec, Guerrero

RESUMEN

1.- DAÑOS EN VIVIENDAS DE ABOBE

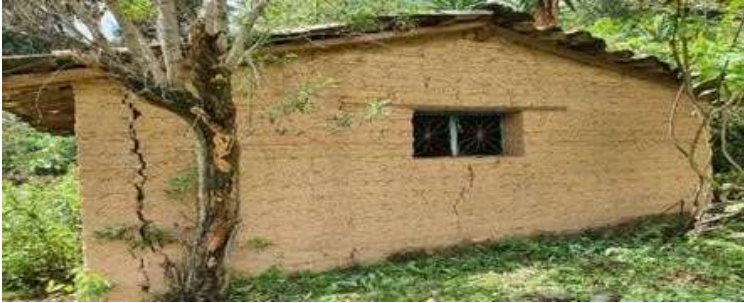
Figura 1.1: Censo de población y viviendas de la localidad.

Con el fin de obtener información sobre el tema de las viviendas de adobe se efectuó una investigación del procedimiento para mejorarlas, de modo que se refleje en el bienestar social de los usuarios. Para lo cual se revisó la tipología de las viviendas de adobe en la localidad Unión de Las Peras, en particular en la figura 1.1 se muestra una construcción que presenta daño.

Ancho: 4.10 m Largo: 4.90 m Techo de teja Ventanas y puerta de herrería Espacios: cuartos, cocina y recámara Cimentación:
a) Vivienda	b) Características

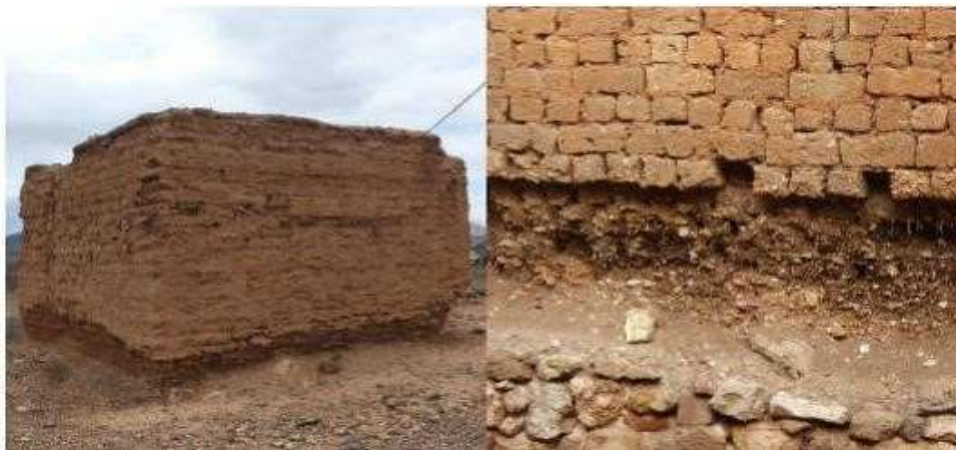
a) **Mecanismos de degradación en la base del muro.** La base de los muros de adobe es una zona crítica para su conservación, especialmente en el caso de muros en contacto directo con el suelo. El agua presente en el terreno puede ascender por capilaridad hacia la masa del muro, incrementando su contenido de humedad y haciendo que el adobe se vaya degradando progresivamente.

Figura 2: Desgaste de adobe en la base de muros.

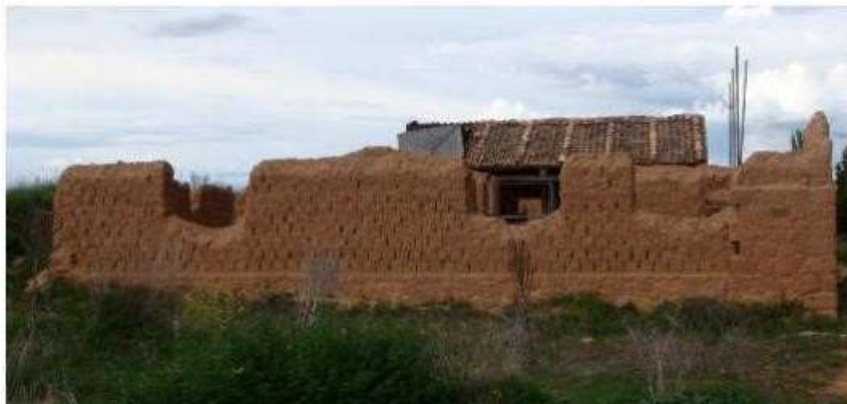
Sin embargo, el perfil patológico que suelen presentar los muros de adobe cuando su coronación se halla desprotegida no acostumbra a ir relacionado con la presencia constante de humedad en su masa, sino con la acción intensa del agua durante periodos transitorios. El agua de lluvia, al incidir sobre el remate de un muro de adobe, recorre sus paramentos y se filtra en la masa de tierra, desplazándose de modo descendente hasta evaporarse o alcanzar el arranque del mismo.

Figura 3: Deslave del adobe.

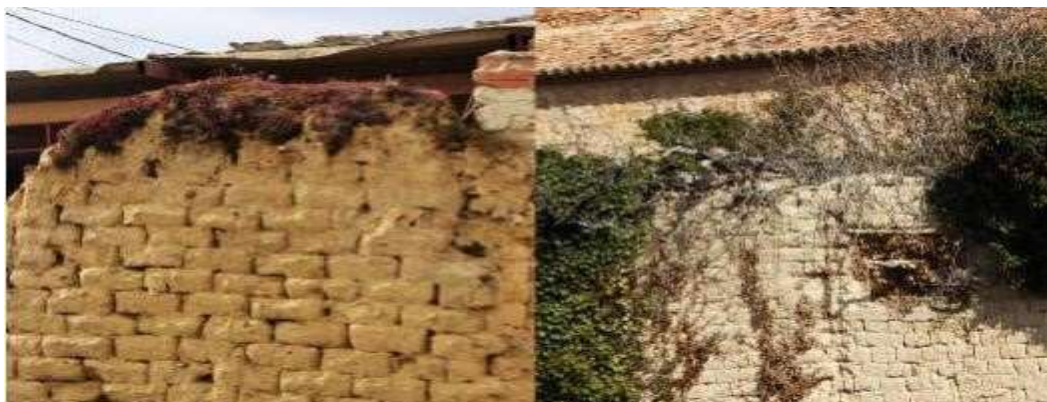
Figura4

Más allá de los agentes atmosféricos, que son la principal causa de degradación en las viviendas de adobe, existe otro grupo de elementos de origen natural con capacidad para producir lesiones en la masa de tierra. En este grupo de lesiones, llamadas de origen biológico, se engloban todas aquellas derivadas de la presencia de seres vivos en el entorno del edificio, como el desarrollo de vegetación o la acción de animales sobre los elementos constituyentes del muro de adobe.

: Plagas que se integran al fabricar el adobe.

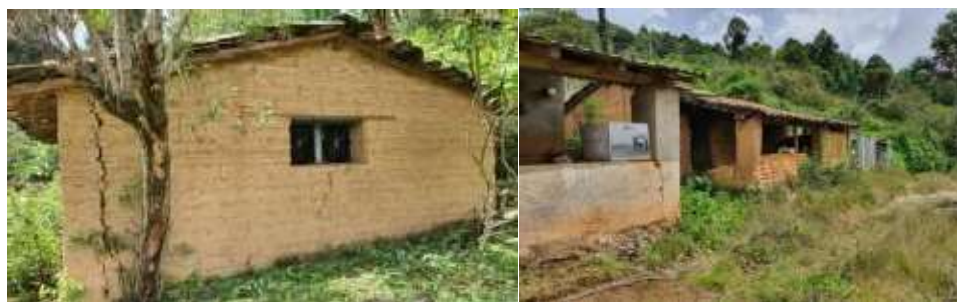
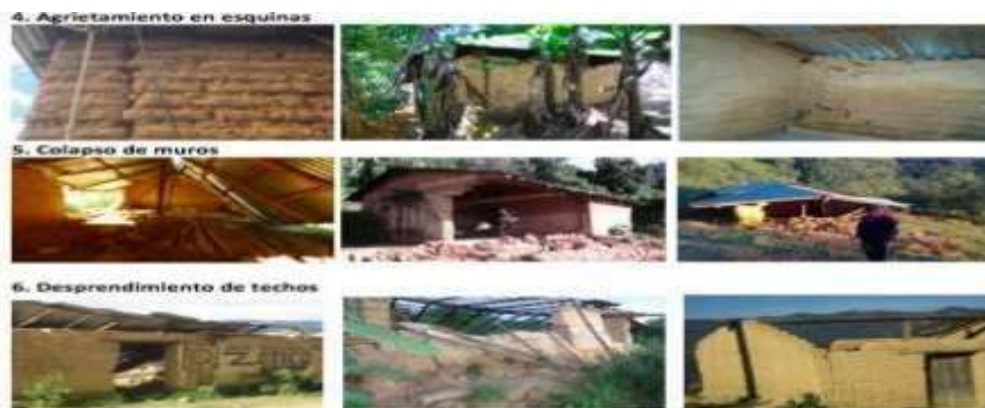
El Municipio de Malinaltepec, uno de los más afectados por los huracanes, se encuentra en la Zona D en la regionalización sísmica de la República Mexicana, es la zona más sísmica del país; y según la CFE (Comisión Federal de Electricidad) presenta vientos máximos con una velocidad de 120 km/h, condiciones que someten constantemente a las construcciones a un empuje, que con el tiempo las afecta. Esto, aunado a fenómenos meteorológicos, ha ocasionado que dichas características actúen con mayor determinación sobre asentamientos y viviendas. Después de haber realizado los análisis del contexto, Cooperación Comunitaria A.C., desarrolló un diagnóstico de daños en las viviendas de adobe con el fin de hacer una evaluación de las causas. Éste dio como resultado que los daños en las viviendas se debían a la omisión de ciertos conocimientos en la técnica constructiva, lo cual se acrecentó con los vientos fuertes presentados durante los fenómenos naturales, pero también por los sismos presentados en años anteriores. Así las principales omisiones en la técnica son: ausencia de cimientos y rodapiés de piedra provocando deterioro en la base de los muros, cerramientos que resistan fuerzas de tensión en la corona de los muros, lo cual hace que las esquinas sean vulnerables a fuerzas sísmicas y anclaje deficiente de las estructuras del techo a los muros y de éstas a la cubierta.

Figura 5: Fotografías del diagnóstico de daños en las viviendas de adobe.

Ante este escenario, Cooperación Comunitaria A.C., determinó que era necesario, primero analizar las condiciones geológicas con el fin de determinar el riesgo por deslave y sensibilizar a la población ante la situación para detectar alarmas y prevención del riesgo; segundo, realizar un análisis de la vivienda que permitiera reforzarla contra los sismos y vientos fuertes, y una vez encontrado un modelo que cumpliera con estas características de reforzamiento, aumentar las capa auto constructivas de los habitantes en la técnica de adobe reforzado.
