REVISIÓN ESTRUCTURAL DE VIVIENDAS DE LA COLONIA EL COLOSO, ACAPULCO GUERRERO.

ABSTRACT.

This article presents a structural review of the houses of the colony El Coloso, Acapulco Guerrero, because of the earthquake registered in Mexico City on September 19, 2017 with a seismic movement of 7.1 degrees on the Richter scale according to the to the National Seismological Service (SSN) of Mexico, as well as the local geological fault of more than 5 km in length that has extended from the Bay of Acapulco to Colonia El Coloso. In compliance with Article 185 of the Construction Regulations of the Municipality of Acapulco de Juárez, Gro. (1999-2002), the stability and structural safety of ten housing complexes was reviewed.

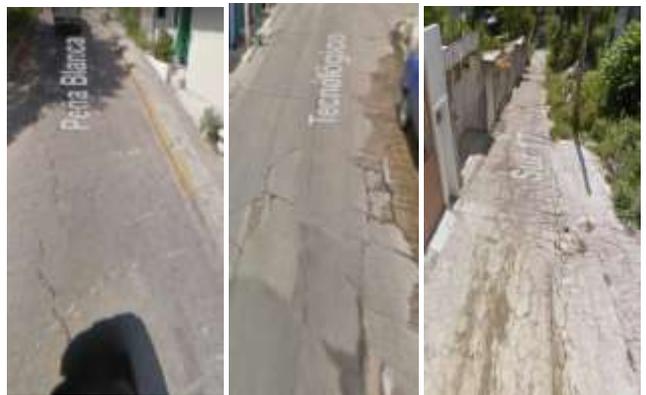
Primeramente se pudieron observar agrietamientos y hundimientos en el pavimento asfáltico sobre la calle Peña Blanca, Tecnológico y Sur 17, de izquierda a derecha; ocasionados por la falla geológica local de mas de 5 km que atraviesa la Colonia Icacos y El Coloso. Ver figura 7.

Figura 7 De izquierda a derecha se puede apreciar los agrietamientos y hundimientos diferenciales en el pavimento asfáltico sobre la calle Peña Blanca, Tecnológico y Sur 17.

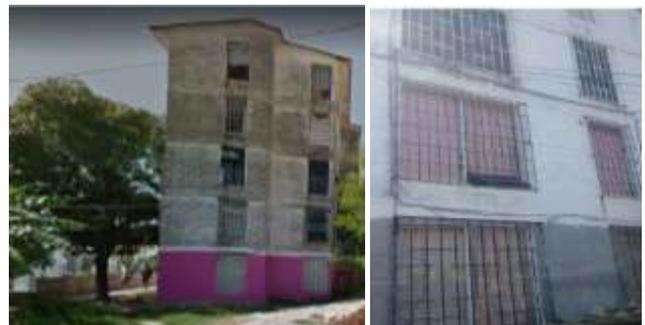
La vivienda en estudio pertenece al grupo de construcción B2 y se ubica en la ladera de un cerro, además de que el suelo presenta problemas de erosión debido a se encuentra sobre una zona arenosa altamente permeable que no permite la entrada de corrientes de agua y humedad. La estructura cuenta con un área en la losa de refuerzo de 132 m², y está integrada de 5 entrepisos N1, N2, N3, N4 y N5 respectivamente con una carga de 160.31 toneladas por entrepiso; lo cual conduce a que posea una carga total de 800 toneladas conformada por la suma de las cargas muertas y cargas vivas de acuerdo al Reglamento de Construcciones de Acapulco (1999-2002). La estructura está conformada por traveses de concreto reforzado combinados con muros de mampostería de tabicón de concreto reforzadas interiormente. Esta solía ser una unidad departamental, pero a mención de las afectaciones estructurales, dejó su uso de unidad departamental para pasar a una unidad habitacional multifamiliar. En la zona podemos presenciar asentamientos diferenciales desde el eje 5 tramo A- F y del eje 9 tramo A-F, que afectan directamente a la cimentación y al suelo, formando grietas en el terreno circundante que combinadas con el poco acero de refuerzo transversal, la falta de confinamiento de los muros con cadenas de desplante, intermedias y de cerramiento; y de la ausencia de refuerzo de castillos y columnas; y del sismo del 19 de septiembre de 2017, ocasiono que se presentara agrietamientos desde los 0.3 mm a 1.1 cm en los entrepisos y muros de mampostería.

La estructura contiene una gran presencia de secciones abiertas (ventanas) sin confinar ni reforzar, lo que la hace vulnerable a movimientos telúricos. En ella se han observado los daños presentados en los muros de tabicón de concreto y entrepisos por cortante, por compresión, y por fracturas de refuerzo en los muros. Las fallas presentadas en los muros de tabicón de concreto mayoritariamente son por compresión debido al enorme peso axial que sostienen los muros sin el apoyo de traveses ni confinamiento de columnas. Además de presentar fallas por flexión, donde los agrietamientos pueden llegar a correr por la columna, solera y cimiento provocando una afectación total en los elementos estructurales. (Ver figura 9).

Figura 9 Estructuración de la vivienda no. 1.

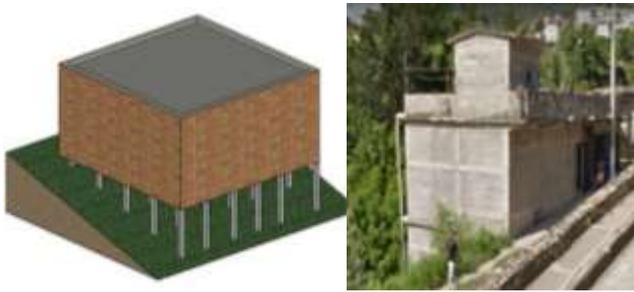
En la vivienda no. 1, 2, 4 y 9 se presentan apoyos de la cimentación en diferente nivel, debido a la topografía de la zona en revisión, las cuales provocan un comportamiento asimétrico ante los efectos de acciones sísmicas en la dirección de la pendiente, y efectos de torsión en la dirección ortogonal por la diferente rigidez de los marcos o muros debido al cambio de altura libre. Ver figura 10.

Figura 10 De izquierda a derecha se observa una representación de apoyos a diferentes niveles, así como de la vivienda no. 9.

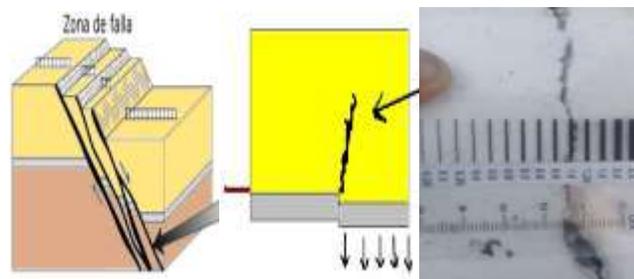
Las viviendas en revisión no. 1, 2, 4, 5, 8 y 10 se encuentran en una zona con grietas en el terreno circundante con presencia de asentamientos diferenciales que actúan verticalmente sobre la superficie del suelo, empujando de esta manera a la cimentación de las estructuras, lo que dio como resultado a la deformación de los muros, debido al escaso confinamiento de los marcos de concreto reforzado; así como de columnas cuyo apoyo se ha asentado y presentan fisuras por inclinadas (cortante) o por flexión que apuntan hacia el lado del terreno que no se ha deformado. Ver figura 11.

Figura 11 De izquierda a derecha se observa la zona de falla en la que se encuentran las estructuras, así como el efecto provocado en muros y columnas por asentamientos diferenciales. También una grieta por Flexión de 1 mm en la columna del eje 4 tramo C de la vivienda no. 4.

En la cimentación se detectaron desniveles y desplomes en algunas viviendas con más del 5%, así como hundimientos diferenciales con más de 20 cm para columnas de concreto reforzado. No se recomienda el uso de zapatas aisladas a diferentes niveles en el sentido vertical debido al amplio movimiento de la falla geológica local y de las zonas de cizalla. Debido al exceso de zapatas aisladas en la región, es necesario considerar reforzar las zapatas aisladas mediante contratraveses en consideración de las cuantías de acero y de los esfuerzos de carga especificados en el Capítulo VIII, del diseño de las cimentaciones, del Reglamento Municipal en apoyo a la NTC de acero y de concreto. Antes de su construcción, es preferible estabilizar el terreno con asfalto o cemento Portland en proporción de acuerdo a la norma AASHTO y compactar el suelo en capas de 20 cms.

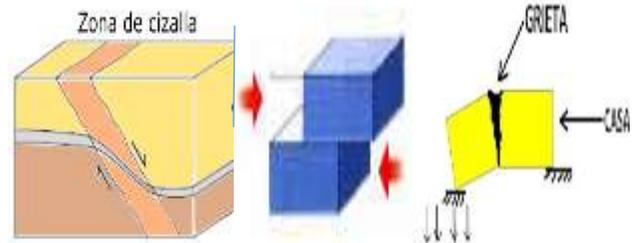
cizalla, los cuales presentaron deslizamientos en paralelo pero en direcciones opuestas del terreno, lo que dio como resultado a la deformación por desplazamiento a lo largo de planos poco espaciados. Esto provocó un empuje a las zapatas corridas y el deslizamiento de los muros de tabicón de concreto que sin un confinamiento adecuado, trajo consigo fisuras y agrietamientos desde los 0.2 mm a 2.00 mm en muros y columnas. Ver figura 12.

Figura 12 De izquierda a derecha se puede apreciar la zona de cizalla en la que se encuentra la estructura, así como la deformación del suelo mediante un esfuerzo frágil. Al lado observamos el efecto provocado en la vivienda por este tipo de falla.

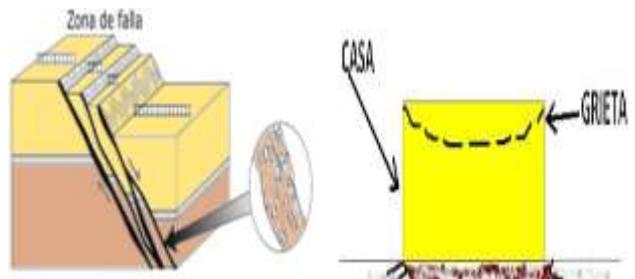
Los muros y columnas de las viviendas en revisión no. 4 y 5 se encontraron expuestos a la humedad, lo que provocó en su interior una pequeña expansión y que al momento de evaporarse sufrieran una contracción que dañó al muro. Estos muros fueron afectados por los hundimientos diferenciales provocados por la falla geológica local y por el sismo del 19 de septiembre de 2017. Esto trajo consigo fisuras y agrietamientos que van desde los 0.3 mm a 1.10 cm en muros y columnas. Ver figura 13.

Figura 13 De izquierda a derecha se puede apreciar la zona de cizalla en la que se encuentra la estructura, así como la deformación del suelo mediante un esfuerzo frágil. Al lado observamos el efecto provocado en la vivienda por este tipo de falla.

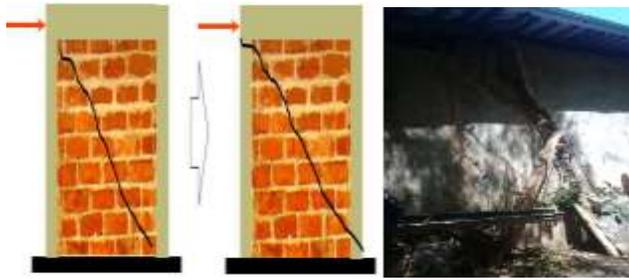
Se presentan fallas por cortante en los muros de tabicón de concreto en las viviendas observadas no. 1, 2, 7, 8, 9 y 10, dichos agrietamientos pueden llegar a correr por los castillos, columnas y cadena de desplante, provocando una afectación total en el elemento estructural. (Ver figura 14).

Figura 14 Se puede observar una representación de la falla por cortante en los muros de mampostería de las viviendas estudiadas, así como una grieta por cortante de 2.1 cm en el muro del eje 2 del tramo A de la vivienda no. 10.

De acuerdo a los análisis sísmo resistentes en los entrepisos críticos considerar nuevos muros de corte para incrementar la capacidad sísmo resistente. También a los muros existentes verificar incrementar la resistencia al corte mediante ganchos de 90°, adheridos a resina epoxica; también así como incrementar la resistencia al corte y flexión de los muros existentes, añadiendo elementos por una o dos caras y elementos de confinamiento. En caso que los muros de mampostería contengan fallas estructurales graves, se deberá determinar el reemplazar los elementos por unos nuevos. Asimismo, confinar los muros de mampostería con marcos de concreto reforzado.

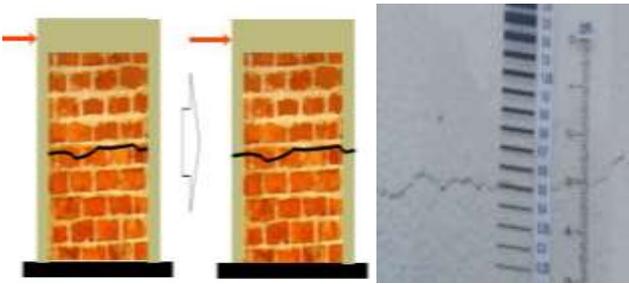
Se presentan fallas por deslizamiento en los muros de tabicón de concreto en las viviendas observadas no. 4 y 5, dichos agrietamientos se presentan cuando la solera no trabaja de manera conjunta como marco; y pueden llegar a cortar la columna y provocar el deslizamiento de acero, provocando una afectación total en el elemento estructural. (Ver figura 15).

Figura 15 Se observa una representación de la falla por deslizamiento en los muros de mampostería de las viviendas estudiadas, así como de una grieta por deslizamiento de 0.5 mm en el muro del eje 3 tramo c de la vivienda no. 5.

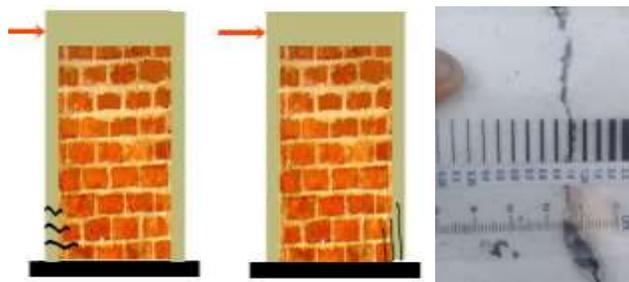
Se presentan fallas por flexión en los muros que no aportan mucha resistencia lateral en las viviendas observadas no. 1, 2, 3, 4, 5, 8 y 9, dichos agrietamientos pueden llegar a abrir o aplastar los castillos, así como que el talón comprimido pueda deslizarse. (Ver figura 16).

Figura 16 Se puede observar una representación de la falla por Flexión en los muros de mampostería, así como de una grieta por flexión de 1.0 mm en la columna del eje 4 tramo c de la vivienda no. 4.

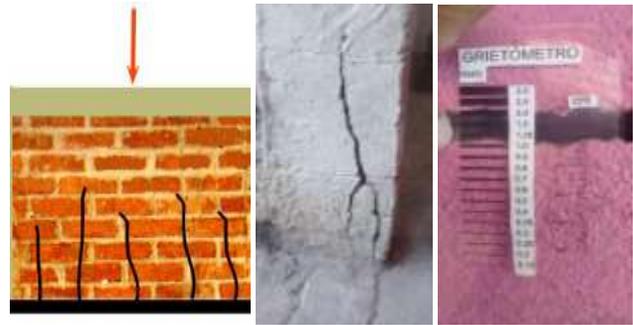
Se presentan varias fallas por aplastamiento en la vivienda no. 1, debido a la enorme carga axial de 800 toneladas que se genera por la suma total de sus cargas muertas y cargas vivas. En la vivienda se presentaron deformaciones transversales que se mezclaron con cargas altamente puntuales en muros que no presentan

confinamiento con columnas, traveses y castillos, lo que la hizo vulnerable a los efectos gravitacionales y geológicos. (Ver figura 17).

Figura 17 De izquierda a derecha, se puede observar una representación de la falla por compresión en el muro de mampostería sin confinamiento de columnas y cadenas de la vivienda observada no. 1, así como grietas por compresión en columna de concreto reforzado de 6 mm y 1.10 cm en el muro de tabicón de concreto.

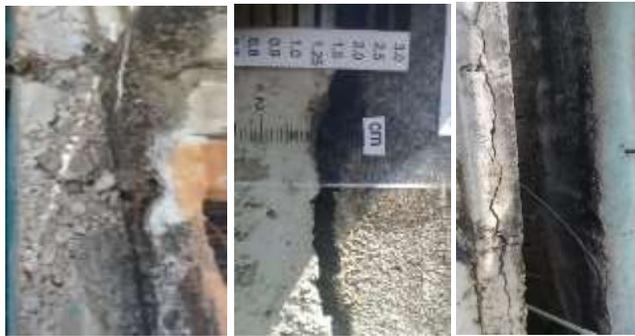
Las viviendas no. 2, 4, 5, 6, 8 y 9, presentaron fallas en las columnas ocasionadas por el incumplimiento de los requisitos anteriores, del poco acero de refuerzo transversal y de la falla geológica local, así como del mal estado del acero y concreto, ocasionaron que presentara agrietamientos y fisuras en las columnas y se extendiera hasta las trabes. Ver figura 19.

Figura 19 Se observa una grieta por flexión de 1.0 cm en la columna del eje 4 tramo D de la vivienda no. 6

Evitar el uso de columna fuerte-viga débil, en la que las vigas sean más rígidas y resistentes a flexión que las columnas; así como de conexiones en vigas y columnas que presenten concentraciones elevadas y condiciones complejas de esfuerzos. Reforzar mediante encamisamiento las columnas que no presenten daño estructural, incrementando de esta manera la capacidad resistente y la ductilidad. Así como el confinamiento de columnas mediante mantas de fibra de carbono, adheridos mediante resina epoxica. Así como considerar los puntos expuestos en la sección 3.2.8 de este artículo, y de las normas y especificaciones vigentes para la zona en revisión.
