# “DAÑOS ESTRUCTURALES Y REHABILITACIÓN DE LOS PRINCIPALES MONUMENTOS HISTÓRICOS DEL ESTADO DE GUERRERO.”

## RESUMEN

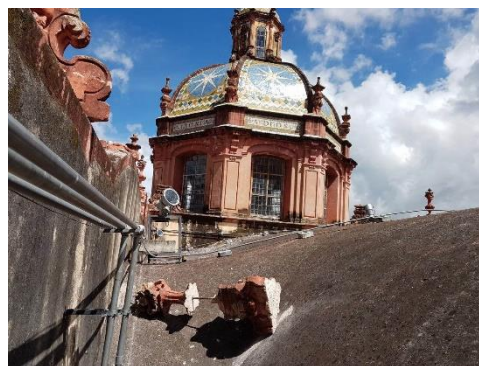
**FIGURA 7. Rehabilitación de daños.**

El movimiento telúrico del 19 de septiembre de 2017 provocó grandes daños a las parroquias de Santa Prisca y San Sebastián principal monumento histórico de la ciudad de Taxco de Alarcón Gro., presentando daños en su fachada así como el desprendimiento de la cabeza de la escultura de cantera de Nuestra Señora de la Inmaculada Concepción de María, ubicada en la parte más alta de la fachada de dicha parroquia. Del

mismo modo sufrió daños uno de los pináculos que rodean la cúpula. La restauración será amplia debido a que el sismo dañó también cornisas, pináculos, cúpula e incluso la escultura de cantera rosa de Santa Prisca.

Dos pináculos colapsaron por lo que fueron repuestos en la fase de restauración. Así mismo, se identificaron ocho pináculos más con afectaciones: cuatro que únicamente requirieron embalaje en su sitio, y cuatro que debido a situaciones como la pérdida de sus juntas y el movimiento que presentaron sobre sus cornisas, tuvieron que retirarse y resguardarse como medida precautoria.(Figura 7 y 8).

Especialistas del Instituto Nacional de Antropología e Historia (INAH) han reparado de manera preventiva 84 metros lineales de grietas y fisuras para que la lluvia no se infiltre y dañe el patrimonio artístico del edificio ícono del barroco. El costo de restauración asciende a los ocho millones de pesos.

Se aplicó un impermeabilizante provisional en agrietamientos generados en áreas altas del transepto y el presbiterio, evitando así filtraciones hacia los invaluable bienes culturales que se encuentran en el interior del recinto. En total se realizó el calafateo de 85 metros lineales de fisuras.

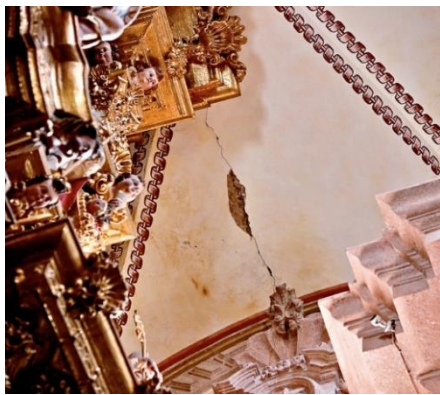
**FIGURA 8. Grieta en Cúpula de 40 cm.**
