# Análisis de estabilidad del talud de la barranca El Tule en la Cd. de Chilpancingo de los Bravo, Gro., mediante el software Slide

El presente artículo corresponde al análisis de estabilidad del talud de la barranca el Tule, ubicada en la ciudad de Chilpancingo de los Bravo, Gro., mediante el software Slide.

El análisis para la estabilidad del talud en la barranca el Tule se realizó utilizando el software Slide v5.0, empleando el método de Janbú y Bishop simplificado, cuyo principio general es el método sueco.

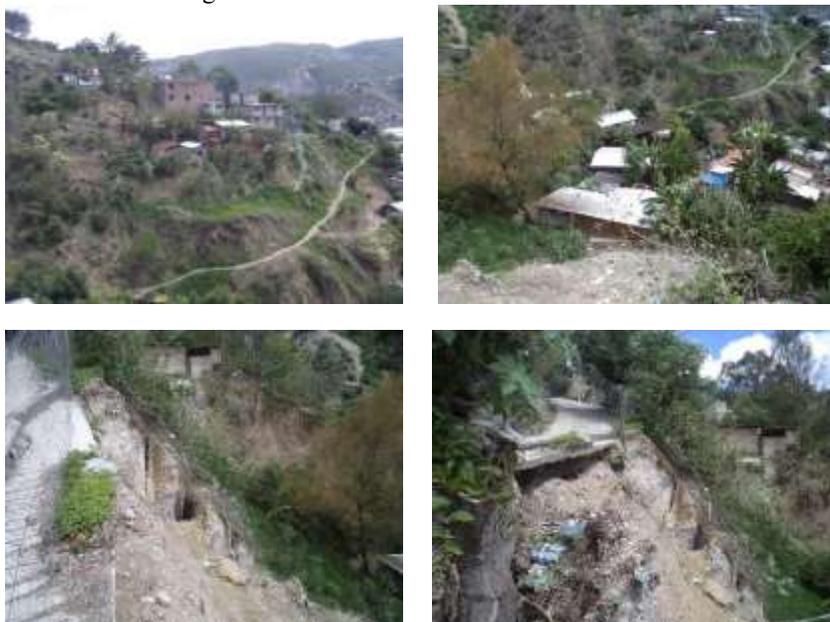
**Figura 6.- a. Construcciones ubicadas en taludes con alto riesgo de deslizamiento. b. Casas de láminas y madera, ubicadas en la ladera de la barranca. c. Deslizamiento en el talud. d. Deslizamiento en el cuerpo del talud, observando que en la cima del talud es una calle.**

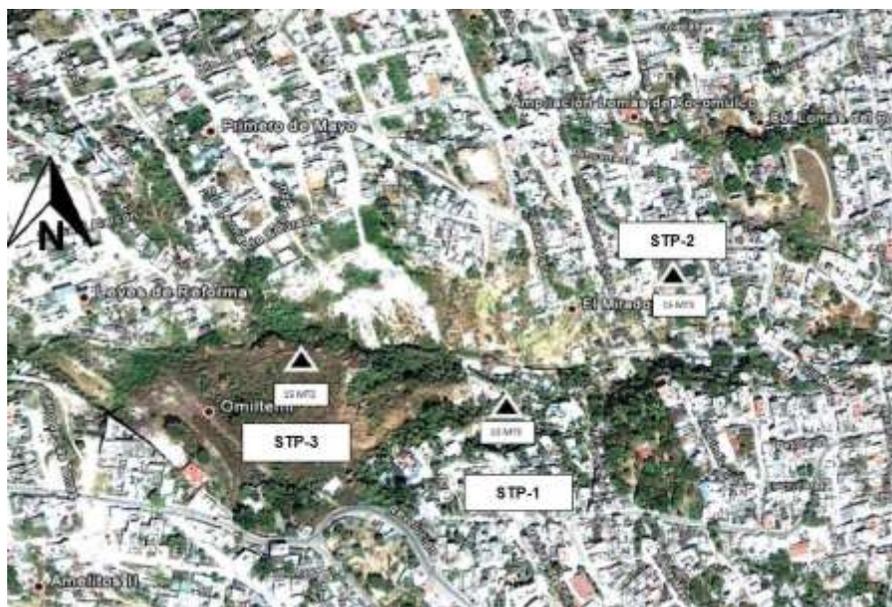
Figura 9.- Ubicación de los 3 SPT.

Con el objeto de conocer la estratigrafía del lugar, así como las propiedades geotécnicas, el laboratorio de Mecánica de Suelos y cimentación S. A. de C. V. realizó una campaña de exploración que consistió de 3 sondeos de tipo profundo en diferentes puntos de la barranca (Cuevas Ochoa, 2011), la ubicación de cada uno de los sondeos se muestra en la figura 9.

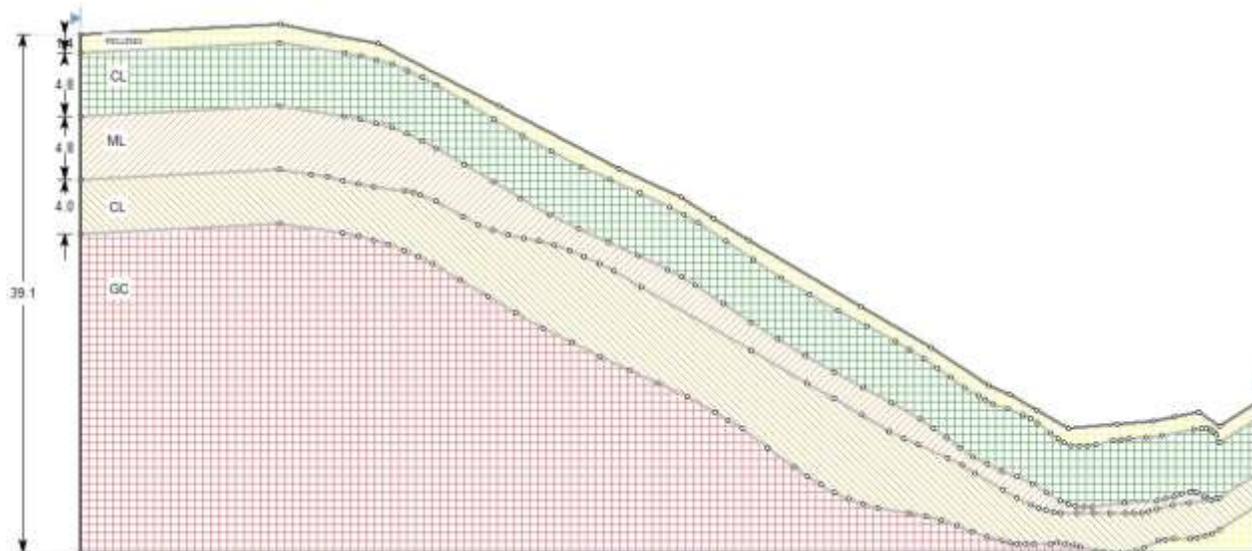
Introduciendo la información de la tabla 7 y la obtenida del estudio de mecánica de suelos realizado en la barranca el Tule al software Slide v6.0, se obtiene el perfil de talud que se puede observar en la figura 10.

**Figura 10.- Talud del Tule en Slide, con nombre de estratos y altura.**

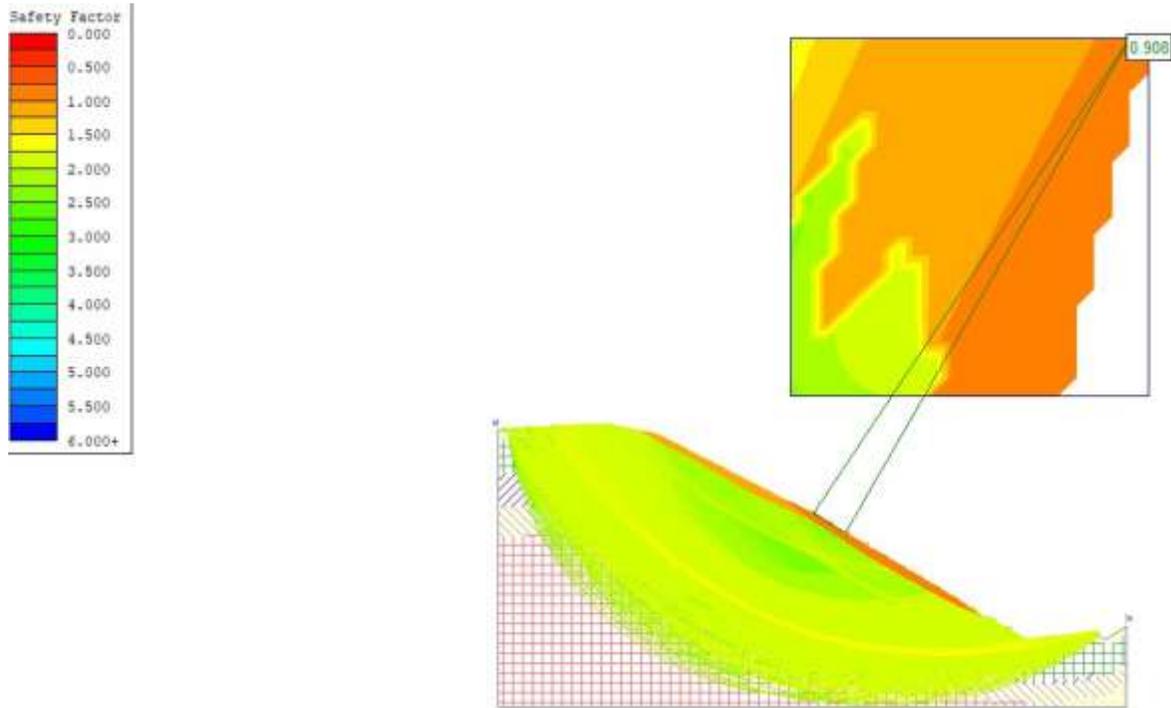
Finalmente, haciendo el análisis de la estabilidad del talud en software Slide se obtiene un factor de seguridad de 0.908, por lo que se puede observar que es una ladera con riesgo de deslizamiento. Para el análisis se tomaron en cuenta a las metodologías de Janbu simplificado y Bishop simplificado.

Figura 11.- Talud analizado en Slide, empleando los métodos Janbu y Bishop simplificados.

Observando la figura 11, se puede ver que el factor de seguridad mínimo encontrado es 0.908 lo que significa el riesgo de deslizamiento. Interpretando la figura, en el talud se puede observar un factor de seguridad de 1.6 o mayor. Una de las ventajas del software Slide es que permite agregar soportes al talud con el objetivo de observar el comportamiento del mismo, mostrado en la figura 12.

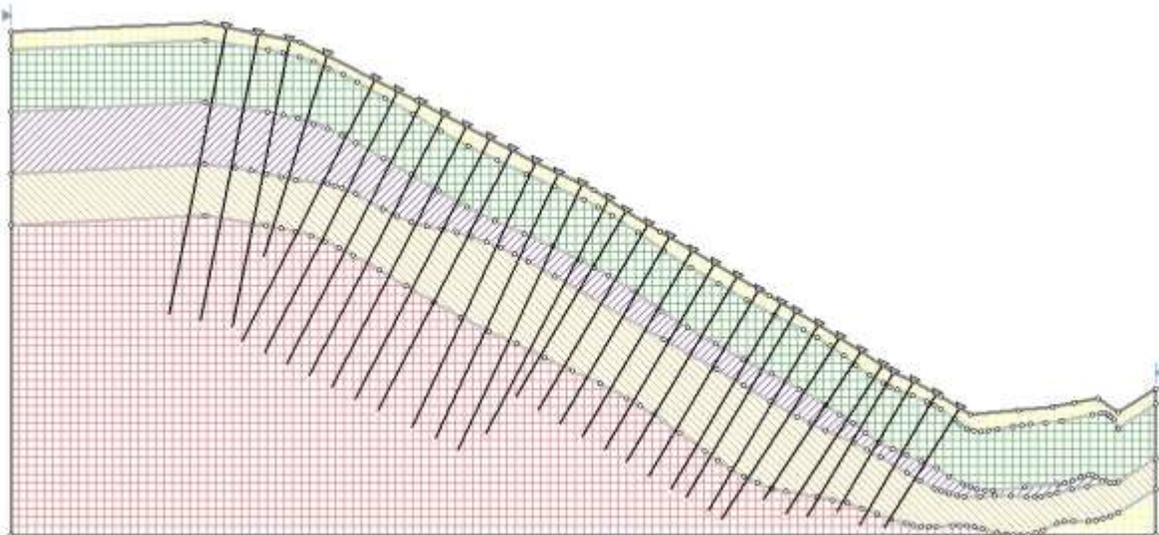
Figura 12.- Talud de la barranca el Tule con soportes.

Debido a esto, se propone reforzar el talud con soportes, esto con el fin de tener un factor de seguridad más alto que el dado por el primer análisis.

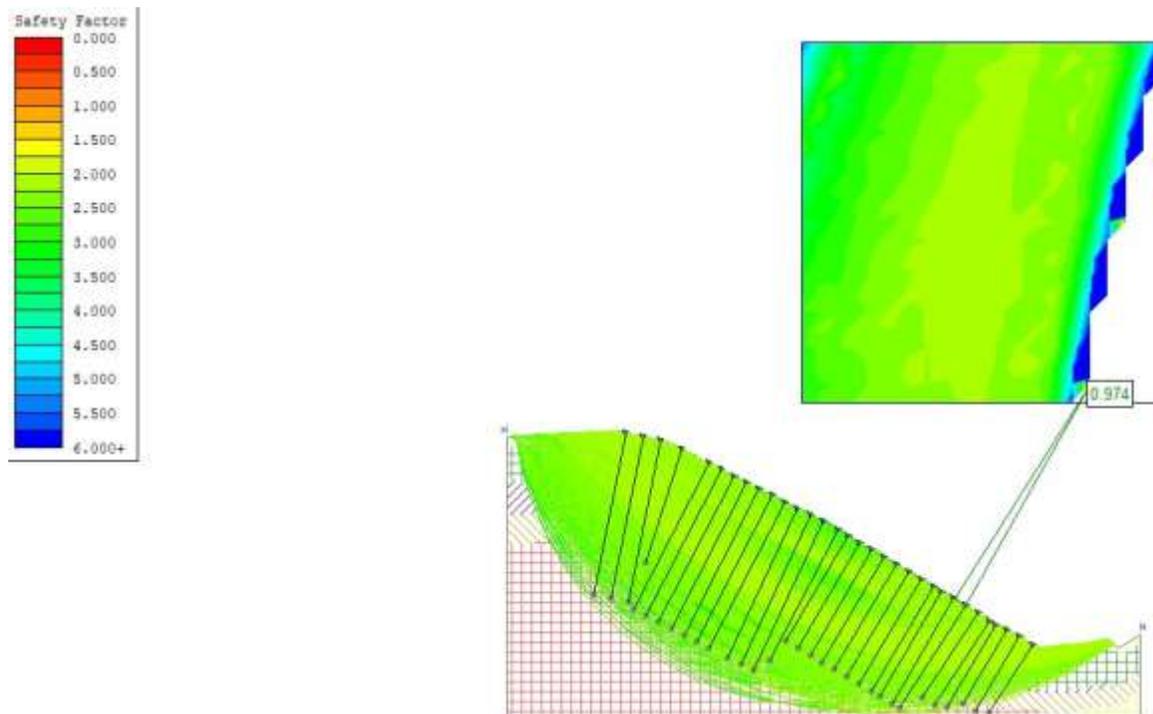
En este segundo análisis, el factor de seguridad aumentó a 0.974, además en la interpretación de la figura 13 puede observarse un factor de seguridad de 2.5, dando así mayor estabilidad a la barranca el Tule.

Figura 13.- Talud del Tule con soportes analizado en Slide, empleando los métodos de Janbu y Bishop simplificados.
