ANALISIS DE LA AMENAZA POR INUNDACIONES EN LA LOCALIDAD EL DURAZNO, MUNICIPIO DE TIXTLA DE GUERRERO, GUERRERO; A TRAVÉS DE SISTEMAS DE INFORMACION GEOGRAFICA.

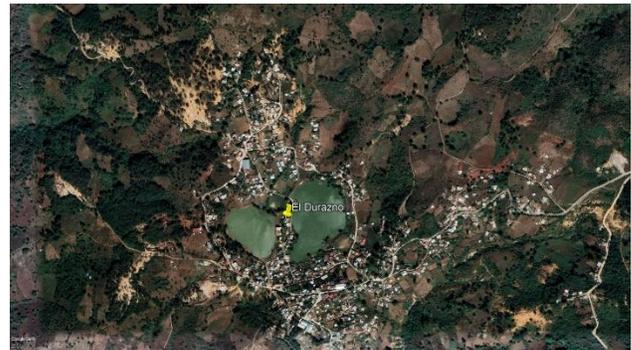
Figura 2. Acercamiento a la localidad El Durazno. Fuente: Google Earth.

La comunidad de El Durazno tiene una superficie de 536,061 m² y está ubicada en las coordenadas 99°17'31.540" W, 17°31'39.099" N con una altitud de 1904 msnm. Cuenta una población total de 1,015 habitantes siendo un total de 568 mujeres y 447 hombres según el Censo de Población y Vivienda del INEGI 2020 [7]. En la Figura 2 se puede observar a la población que se encuentra en los márgenes de dos lagunas de nombre Altlixico (izquierda) y Acayehualco (derecha) las cuales presentan una superficie de 23040 m² y 42540 m².

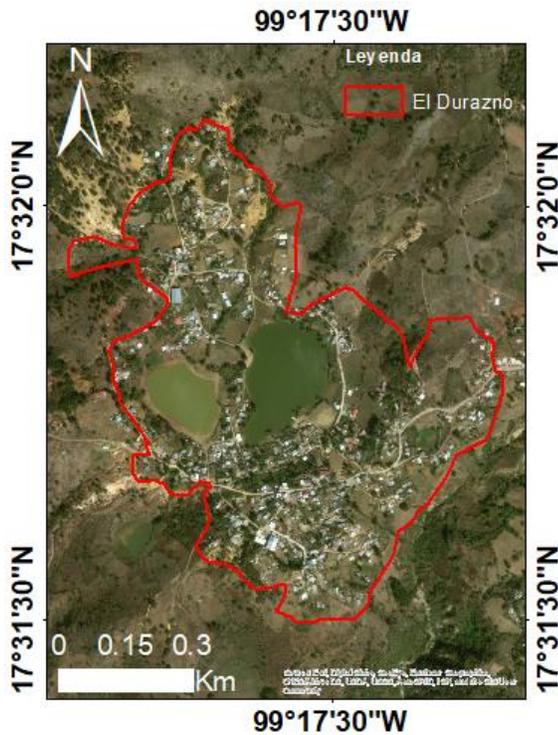
- Archivo vectorial del perímetro de la localidad del Durazno. Este polígono se extrajo del vectorial de localidades (Figura 3).

Figura 3. Perímetro de la localidad El Durazno.

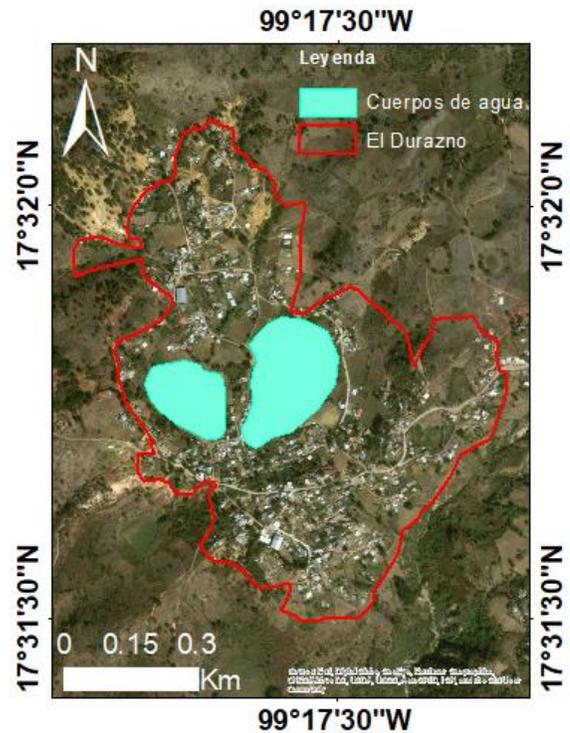
- Archivo vectorial de cuerpos de agua. Se utilizó la información vectorial de los polígonos de cuerpos de agua de donde se extrajeron los polígonos de las lagunas Altlixico y Acayehualco las cuales están ubicadas dentro de la localidad (Figura 4).

Figura 4. Ubicación de cuerpos de agua.

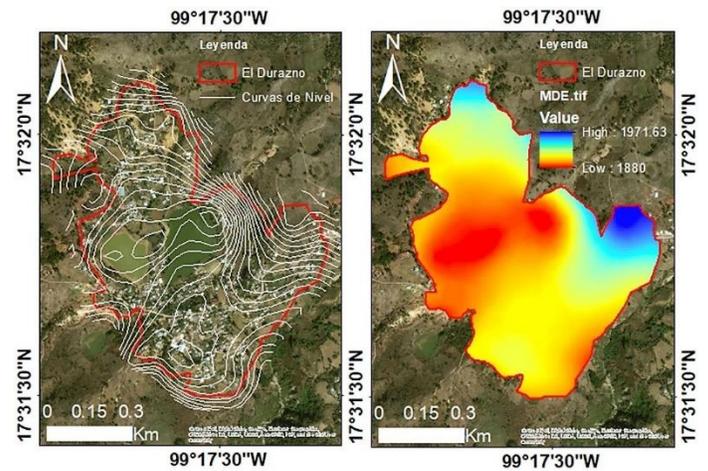
El segundo insumo corresponde al archivo vectorial de curvas de nivel obtenidas con el software Global Mapper. La información de las curvas de nivel tiene una precisión vertical de 5 m y fue utilizada para generar un Modelo Digital de Elevación (MDE) con una resolución espacial de 5 m (Figura 5).

Figura 5. Curvas de Nivel (lado izquierdo) y Modelo Digital de Elevación (lado derecho) de la zona de estudio.

Con el MDE se obtuvo la cota de ambas lagunas y fue considerada como la cota de éstas en temporada normal.

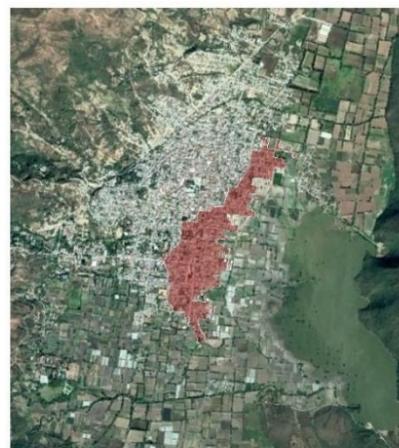
Dentro de la ciudad se localizó un área afectada por la inundación la cual abarco aproximadamente 1.32 Km² de asentamiento humano. Esta zona se localiza al oriente de la ciudad donde se presentan las zonas más bajas (Figura 6).

Figura 6. Ubicación del área afectada por la inundación ocurrida en 2013. Fuente: [1]

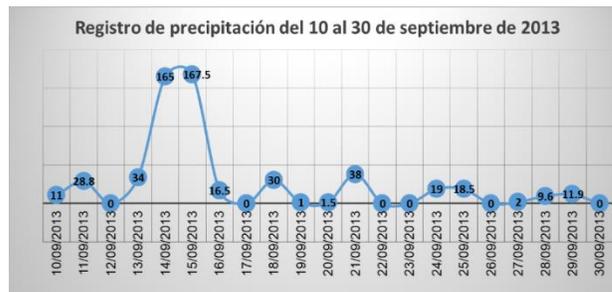
La Figura 7 muestra una gráfica de registro de precipitación diaria para el periodo del 10 al 30 de septiembre de 2013.

Figura 7. Precipitación diaria del periodo del 10 al 30 de septiembre de 2013, de la estación 12125-Tixtla.

La grafica indica que los niveles más altos de precipitación se registraron en los días 14 y 15 de septiembre con 165 y 167.5 mm respectivamente. En estos días se inundaron El Durazno y Tixtla de Guerrero. Puede constatarse que para el periodo indicado en la gráfica se registraron 554.3 mm de lluvia. Lo cual fue suficiente para que las viviendas más cercanas a la laguna de Tixtla fueran severamente afectadas, sin embargo, en la localidad de El Durazno, este registro de precipitación acumulada no alcanzo a afectar con la misma intensidad a la comunidad y solo se verían afectada la primera línea de viviendas y vialidades aledañas al margen de ambas lagunas.

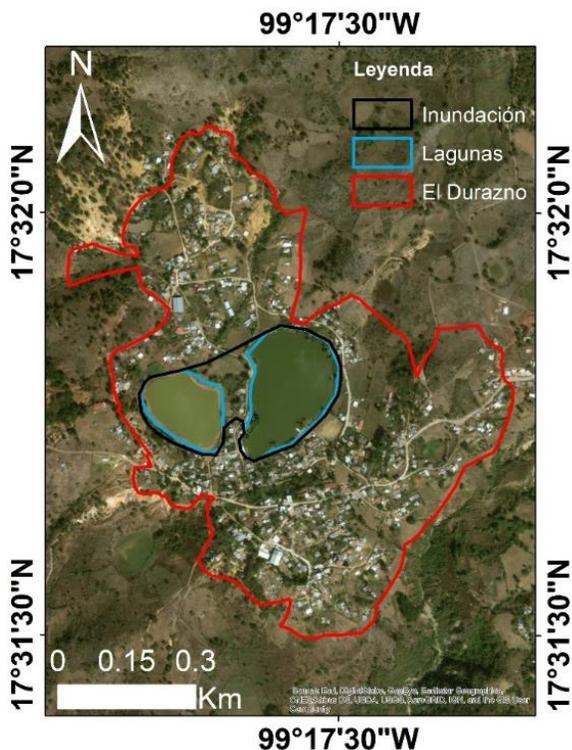
La Figura 8 muestra el polígono de embalse obtenido de la medición topográfica.

Figura 8. Inundación de la localidad El Durazno registrada en 2013.

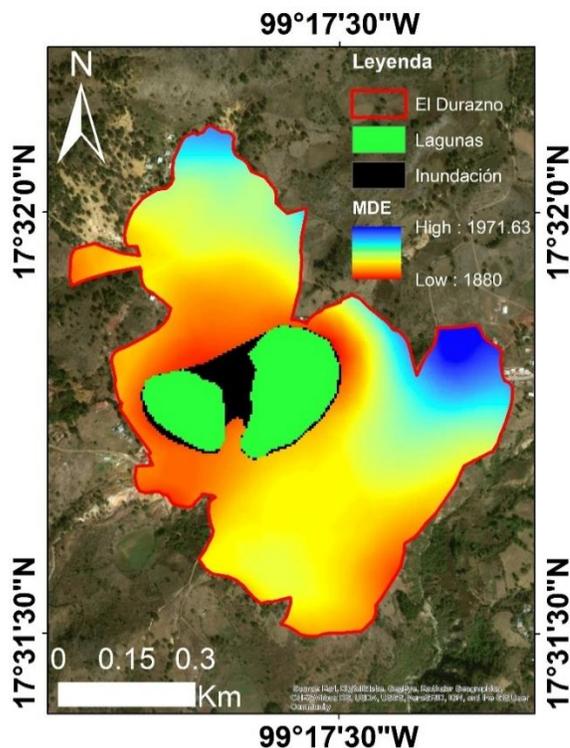
De acuerdo con los datos del MDE y los polígonos de las lagunas se obtuvo su cota máxima de 1903.494 m, mientras que la cota de inundación fue de 1903.910 m y la superficie de esta alcanzó los 83,690.00 m² (Figura 9).

Figura 9. Visualización de las elevaciones, los cuerpos de agua y el polígono de inundación de la zona de estudio.

La diferencia entre las cotas registradas es de 0.416 m, es decir que el nivel del agua subió casi medio metro con 554.3 mm de precipitación registrada por la estación 12125-Tixtla, esto a diferencia de la ciudad de Tixtla que, por las características de la zona, la curva de embalse alcanzó los 7.00 m de elevación.

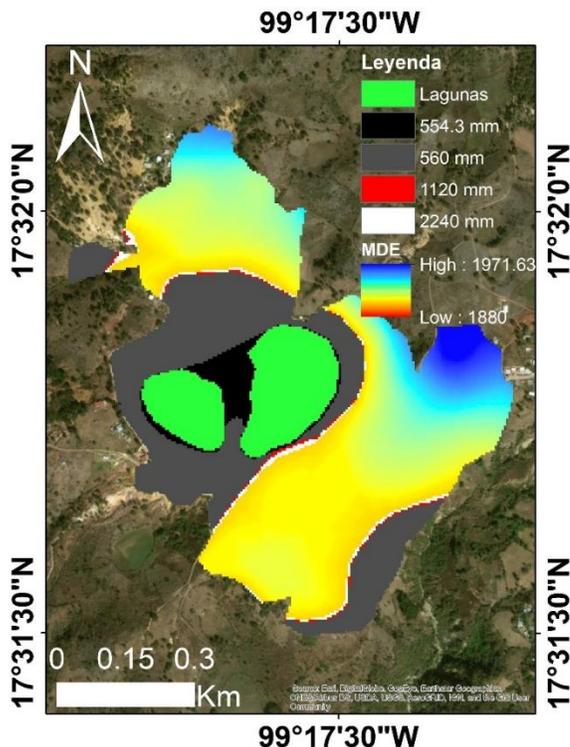
Respecto al ejercicio de cálculo de curvas de embalse con diferentes registros de precipitación, la Figura 10 muestra los resultados obtenidos.

Figura 10. Visualización de las elevaciones, los cuerpos de agua, la inundación y las curvas de embalse sobre la zona de estudio al modificar los valores de precipitación.

Como puede constatarse, al solo aumentar el registro de precipitación 5.7 mm la zona de afectación aumenta su superficie arriba del doble.

Al aumentar los registros de agua con 1120 mm y 2240 mm puede observarse que no existe mucha variación en cuanto a la superficie de afectación. En colores rojo y blanco se muestran las variaciones de superficie para esos incrementos de precipitación respectivamente. La siguiente Tabla muestra las superficies de las curvas de embalse.

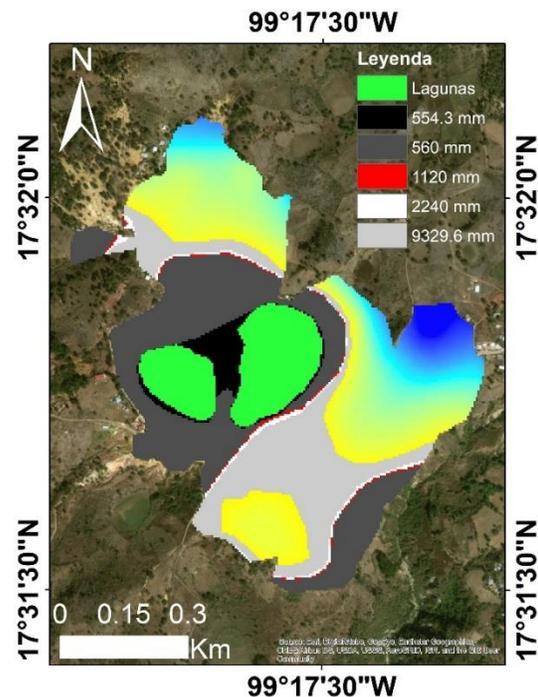
Es decir, que se requiere un registro de 9,329.600 mm de precipitación para que el nivel del agua en El Durazno aumente 7.00 m como en la ciudad de Tixtla, un registro muy elevado que indica que se requiere llover bastante en la zona de estudio, lo cual es poco probable. Para conocer la zona que podría resultar afectada si se presentara este fenómeno se muestra la Figura 11.

Como se muestra en la Figura 11, más de la mitad de la localidad la que resultaría afectada (polígono gris claro). La superficie de la localidad es de 536,061 m², mientras que la superficie de afectación representada en gris claro es de 333,250 m².

Figura 11. Visualización de las elevaciones, los cuerpos de agua, la inundación y las curvas de embalse sobre la zona de estudio al modificar los valores de precipitación y la curva de embalse si el nivel del agua incrementa 7.00 m.
