# ESTUDIO DE LA ESTABILIDAD DE LADERAS EN LA COLONIA JOSE MARIA IZAZAGA

## RESUMEN.

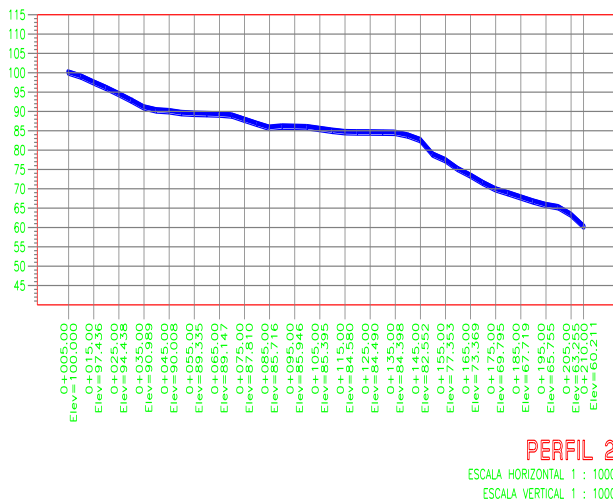
Gráfica 2: registro de datos de levantamiento en perfil 2.

Tabla 2: registro de datos del perfil 2.

$$PENDINGENTE = \frac{100 - 60.211}{210} (100) = 18.95\%$$

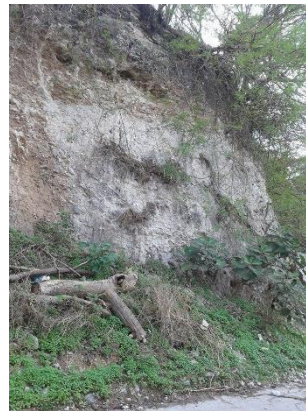
Fotografía 1: Estratigrafía de la ladera 1

El suelo de la ladera 1 se compone de una arena arcilla la cual es mejor conocida como tepetate, este tipo de material absorbe mucha agua debido a su alto contenido de arcilla y se endurece cuando pierde humedad. Y de acuerdo a la literatura de mecánica de suelos<sup>[3]</sup> tiene las siguientes propiedades:

- COHESIÓN: 1.1
- ANGULO DE FRICCIÓN: 52°
- RU: 0
- PESO VOLUMÉTRICO SATURADO: 2 t/m<sup>3</sup>
- PESO VOLUMÉTRICO NATURAL: 1.6 t/m<sup>3</sup>
- MODULO ELÁSTICO: 4078.86 t/m<sup>2</sup>

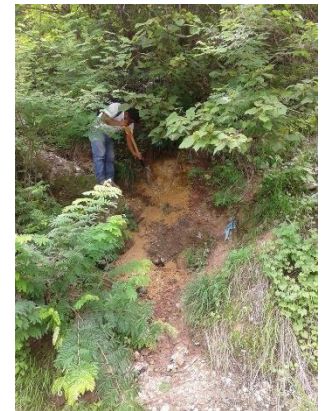
Fotografía 2: Obtención de muestra de suelo alterada de la ladera 2

El suelo de la ladera 2 una está compuesto por una arcilla de color café claro de alta plasticidad y de consistencia dura. De acuerdo a la literatura de mecánica de suelos se tiene lo siguiente:

COHESIÓN: 1.25  
 ANGULO DE FRICCIÓN: 18°  
 RU: 0.5  
 MODULO ELÁSTICO: 4078 t/m<sup>2</sup>

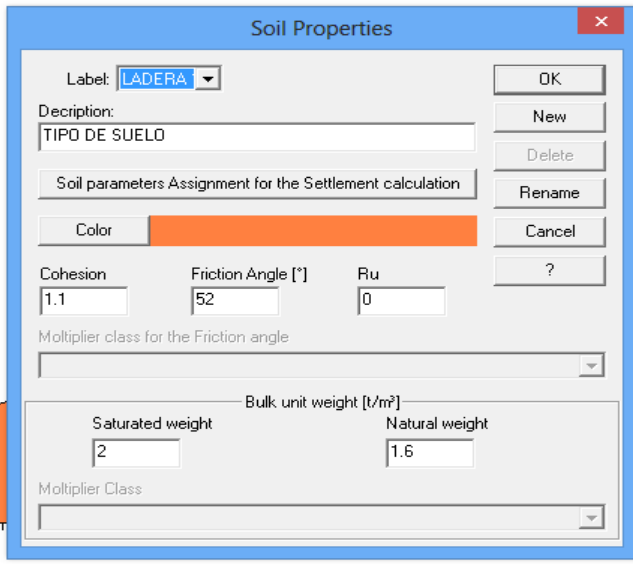
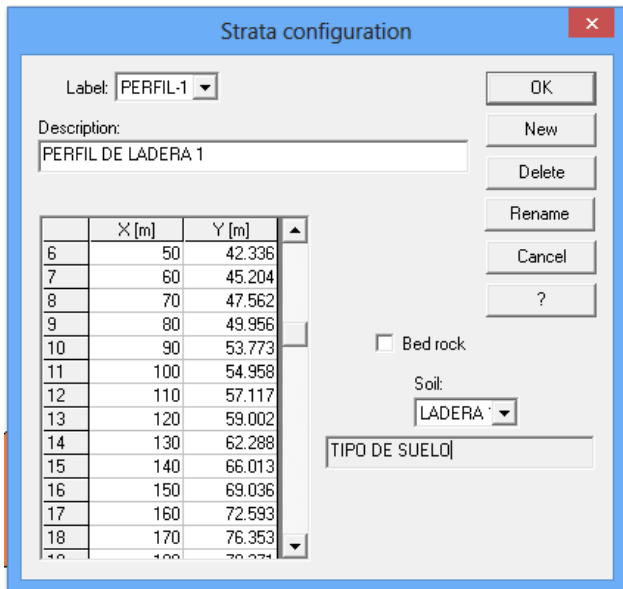
Para modelar la ladera 1 se utilizaron los datos del levantamiento topográfico así como las propiedades del suelo.

Ilustración 1. Introducción de datos para el modelado de la ladera 1, propiedades del suelo y datos topográficos.

Ilustración 2. Introducción de datos para el modelado de la ladera 1, propiedades del suelo y datos topográficos.

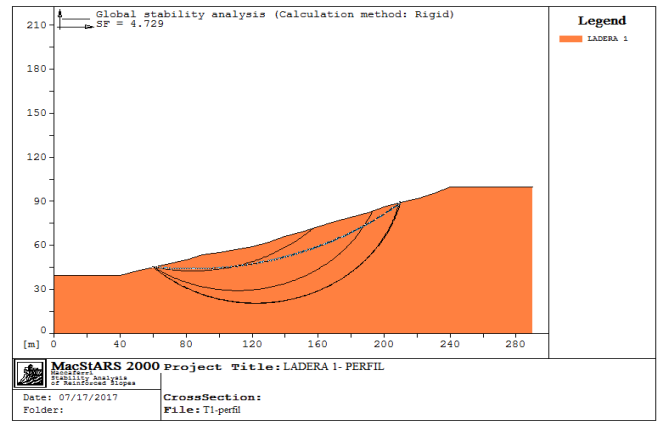
Ilustración 3. Modelado de la ladera 1 sin considerar carga.

El análisis se hizo sin considerar cargas, y obtuvimos un factor de seguridad F.S= 4.729, dicha ladera es estable ya que el F.S es mayor que 1.5.

Para la ladera 1 utilizando el programa MacStars obtuvimos un factor de seguridad  $F.S.= 4.729$  por lo que es considerada como estable, mientras que utilizando el método del CENAPRED se obtuvo una estimación BAJA ante la susceptibilidad a deslizamientos, por lo que ambos resultados tienen la misma estimación ante el potencial de deslizamiento de la ladera.

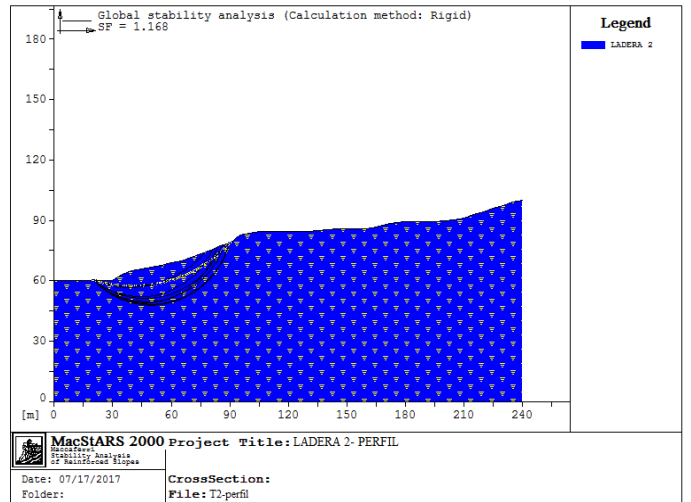
Ilustración 4. Modelado de la ladera 2 sin consideración de cargas.

Análisis de la ladera sin considerar cargas puntuales, obtuvimos un F.S= 1.168, este factor nos da a entender que es inestable puesto que es menor que 1.5.

Para la ladera 2 utilizando el programa MacStars obtuvimos un factor de seguridad  $F.S= 1.168$  por lo que es considerada como inestable puesto que el, mientras que utilizando el método del CENAPRED se obtuvo una estimación BAJA ante la susceptibilidad a deslizamientos el  $F.S$  es menor que 1.5, cabe destacar que este factor fue obtenido sin consideración de cargas, al considerar una carga puntual de 630 Ton., transmitida por un edificio, obtuvimos un factor de seguridad  $F.S= 0.991$ . En ambos casos la ladera es considerada como inestable.

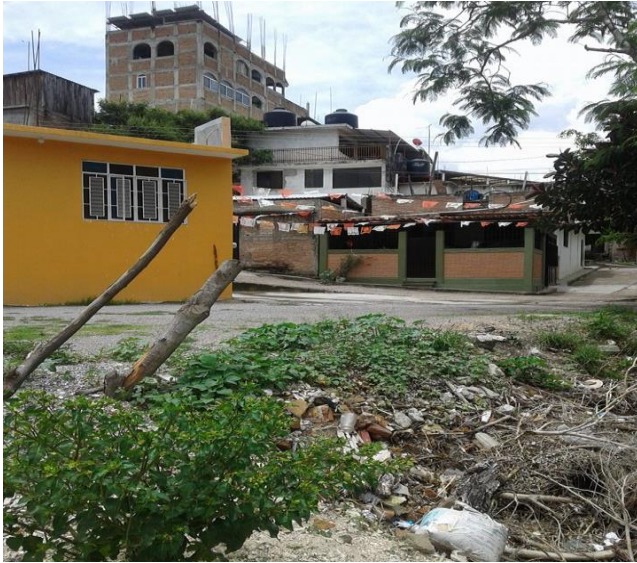
En la ladera 2 se consideró una carga puntual de 630 toneladas ya que en la parte superior del perfil se encuentra un edificio de mampostería el cual cuenta con 7 niveles, en la fotografía 9 se muestra el edificio que se consideró como carga puntual.

Fotografía 3. Muestra el edificio del que se consideró la carga puntual para el modelado de la ladera.

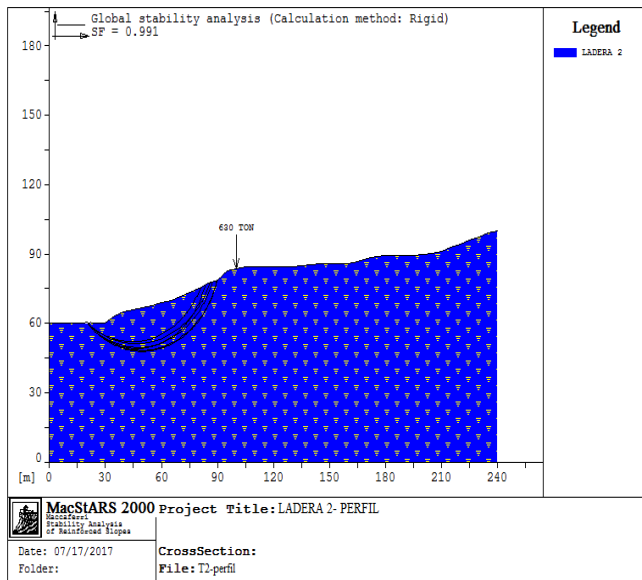
Ilustración 5. Análisis de la ladera 2 considerando una carga puntual de 630 t.

Considerando la carga puntual de 630 t obtenemos un  $F.S.=0.991$  por lo que la ladera es inestable

Por lo antes mencionado se concluye que la ladera 2 tiene mayor potencial de deslizamiento, esto se debe principalmente a las condiciones topográficas de la ladera así como las propiedades del suelo y las cargas que le transmiten las viviendas a la ladera.
