REVISIÓN ESTRUCTURAL DE VIVIENDAS DE LA COLONIA EL COLOSO, ACAPULCO GUERRERO.

ABSTRACT.

This article presents a structural review of the houses of the colony El Coloso, Acapulco Guerrero, because of the earthquake registered in Mexico City on September 19, 2017 with a seismic movement of 7.1 degrees on the Richter scale according to the to the National Seismological Service (SSN) of Mexico, as well as the local geological fault of more than 5 km in length that has extended from the Bay of Acapulco to Colonia El Coloso. In compliance with Article 185 of the Construction Regulations of the Municipality of Acapulco de Juárez, Gro. (1999-2002), the stability and structural safety of ten housing complexes was reviewed.

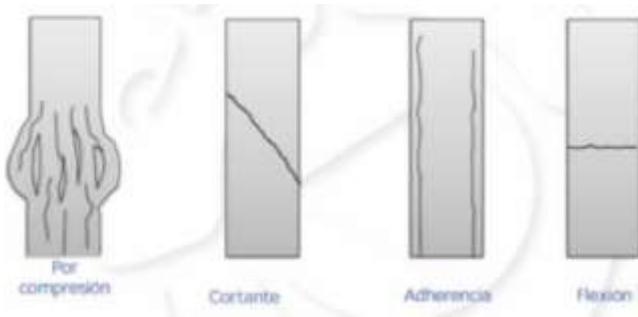
Figura 18 Tipos de fallas en columnas de concreto reforzado.

Las falta de cumplimiento de las condiciones anteriores, provoca fallas en las columnas de concreto reforzado, las cuales pueden ser por compresión, por cortante, por adherencia y por flexión. Ver figura 18.

Las viviendas no. 2, 4, 5, 6, 8 y 9, presentaron fallas en las columnas ocasionadas por el incumplimiento de los requisitos anteriores, del poco acero de refuerzo transversal y de la falla geológica local, así como del mal estado del acero y concreto, ocasionaron que presentara agrietamientos y fisuras en las columnas y se extendiera hasta las trabes. Ver figura 19.

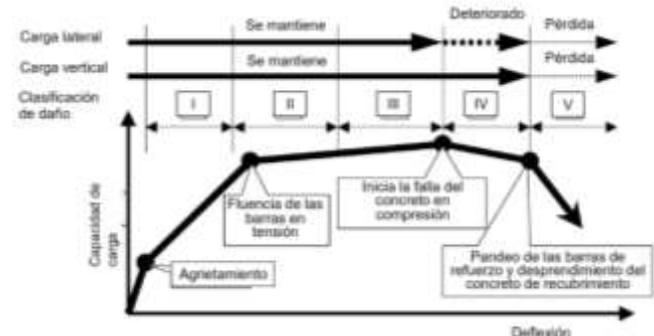
Figura 20 Evaluación de los grados de daño en elementos estructurales en una viga y columna [6].

Las viviendas observadas no. 2, 3, 5, 9 solo presentan daños ligeros en su totalidad. Las viviendas observadas no. 4, 7 y 8 presentan daños medios con grietas menores de 1 cm en muros de tabicón de concreto y grietas menores a 1 cm en columnas de concreto reforzado. Las viviendas 1, 6 y 10 presentan daños graves con grietas mayores de 1 cm en muros de tabicón de concreto y grietas mayores a 1 cm en columnas de concreto reforzado. Para el caso en estudio, solamente se generaron daños en elementos estructurales de clasificación I. No se encontraron fallas por fluencia de las barras en tensión, ya sea por ensanchamiento y alargamiento del acero, por lo que no sopesaba su capacidad de carga ni deflexión permisible. Ver la figura 20.
