# “DAÑOS ESTRUCTURALES Y REHABILITACIÓN DE LOS PRINCIPALES MONUMENTOS HISTÓRICOS DEL ESTADO DE GUERRERO.”

## RESUMEN

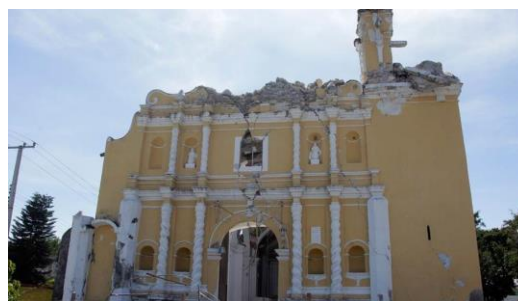
**Figura 4. Ex convento Cuauhtinchán XVI Puebla.**

todas las edificaciones, están expuestos a daños derivados de la interrelación entre las condiciones de su entorno geográfico y su propia consistencia material; la magnitud de los daños es proporcional a la acción de diversos agentes sobre la materia que constituye el monumento histórico y a la acción del hombre para detener o acelerar el deterioro. Los efectos que producen en los materiales ya sea de monumentos históricos y edificios, son: las variaciones de temperatura, la contaminación, el viento, las vibraciones y el agua, entre otros factores, son motivo de envejecimiento. La alta sismicidad y la poca resistencia del subsuelo y la deficiente calidad constructiva son factores de deterioro en la estructura. También la falta de mantenimiento, las obras añadidas inadecuadamente y el vandalismo son factores humanos que incrementan el deterioro, además de las condiciones meteorológicas extremas incrementan la magnitud de los daños y generan otros adicionales. (Figura 4).

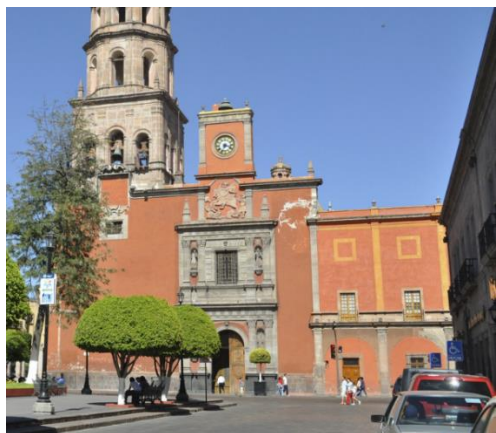
**FIGURA 12. Templo San Francisco, Querétaro.**

En el enorme templo, encontramos la habitual mezcla de estilos, un barroco muy sencillo en la portada, contrastando con un neoclásico en los altares laterales del interior, (Figura 12).

La restauración de la torre del Templo de San Francisco, en donde se revisaron, limpió y restauraron las piezas de cantería. Se consolidaron los cuerpos que conforman la torre a base de inyecciones de grietas; rejunteos, reposiciones y consolidación de piezas labradas de cantera como: cornisas, ménsulas, marcos, balcones y sillares en general; así como la protección de los elementos restaurados.
